HİTİT ÜNİVERSİTESİ

**KENTSEL DÖNÜŞÜM SÜRECİNDE ASBEST MARUZİYETİNİN
İŞ SAĞLIĞI VE GÜVENLİĞİ AÇISINDAN İNCELENMESİ**

Yüksek Lisans Tezi

Due to being located in an earthquake-prone zone, the demolition and renewal of buildings that have become risky structures after completing their lifespan are necessary in our country. The demolition of risky buildings is regulated by the Disaster Risky Buildings Renewal Law numbered 6306. The prohibition of asbestos use in buildings in our country was achieved through the regulation titled "Regulation on Restriction of Production, Placing on the Market, and Use of Certain Hazardous Substances, Preparations, and Articles" issued in 2010. It is inevitable for asbestos to create environmental exposure during the demolition of buildings constructed before this date.

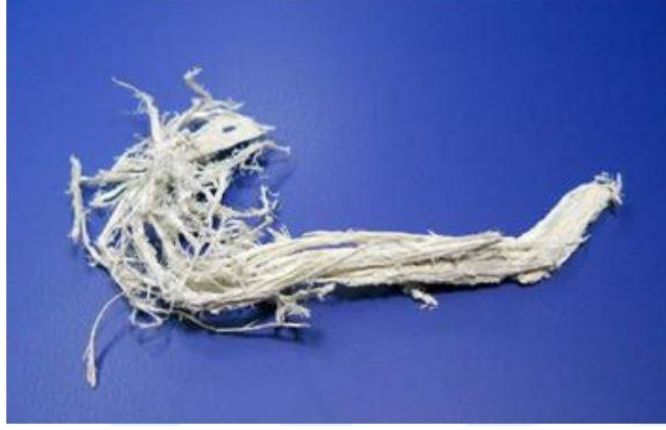
Resim1.2 Krizotil asbest minerali (Altıntop, 2019).

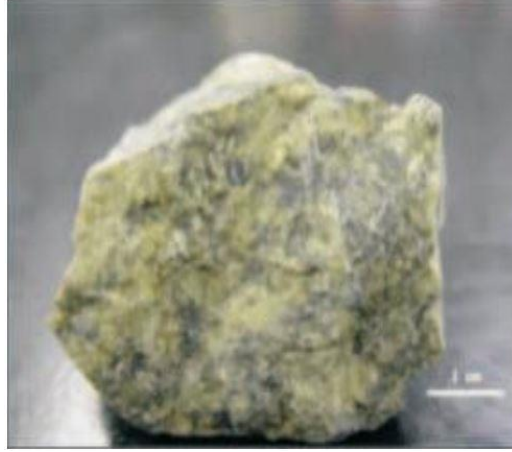
- c) Antigorit asbest: Yeşilin farklı tonlarında doğada bulunur. Balmumu parlaklığına sahiptir (Aslantaş, 2018).

Resim 1.4 Antigorit Asbest (Tümen, 2012).

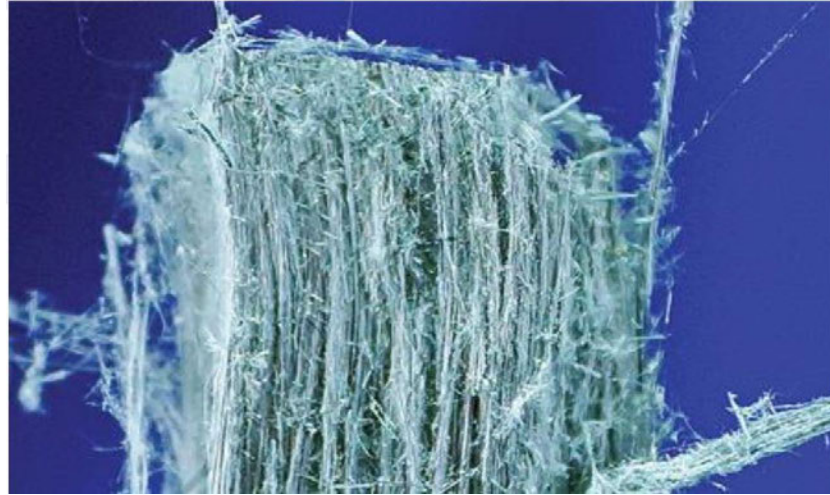
- a) Krokidolit (Mavi) asbest: İğnemsiz ve sert yapıya sahip Krokidolit asbest diğer asbest türleriyle kıyaslandığında en güçlü olanıdır. Asitlere karşı dayanımı yüksektir. Isı yalıtım ve kaplama malzemesi olarak kullanılmıştır. Soda miktarının yüksek olması ve çeşitli demir bileşikleri bulundurmasından dolayı mavi renklidir. Bu nedenle mavi asbest olarak da adlandırılır (Metin,2019).

Resim 1.5 Krokidolit Asbest (Aslantaş, 2018).

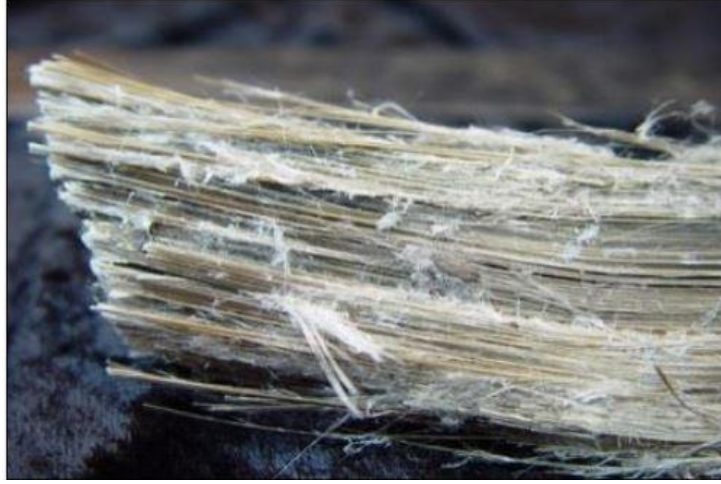
- b) Amosit (Kahverengi) asbest: Sert, sivri ve camsı yapıya sahip liflerin rengi kahverengidir. Isı dayanımı yüksektir. Bu nedenle bina yalıtım malzemelerinde, borularda, kaplama malzemelerinde, döşemelerde ve izolasyon amacıyla kullanılır. Kriozilden sonra inşaat çalışmalarında en çok kullanılan asbest türüdür(Metin,2019).

Resim 1.6 Amosit Asbest (Asbestle Çalışmalarda İş Sağlığı ve Güvenliği Uygulama Rehberi, 2019).

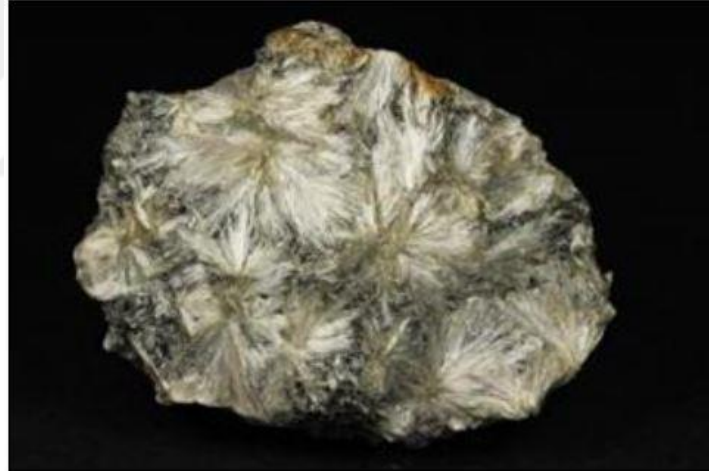
- c) Aktinolit asbest: Parlak, yeşil renkte ipek parlaklığındadır. Yangın önlemeye yardımcı malzemelerde, hazır beton, yalıtım ve bahçe malzemelerinde kullanılır. (Asbestle Çalışmalarda İş Sağlığı ve Güvenliği Uygulama Rehberi, 2019)

Resim 1.7 Aktinolit Asbest (Asbestle Çalışmalarda İş Sağlığı ve Güvenliği Uygulama Rehberi, 2019).

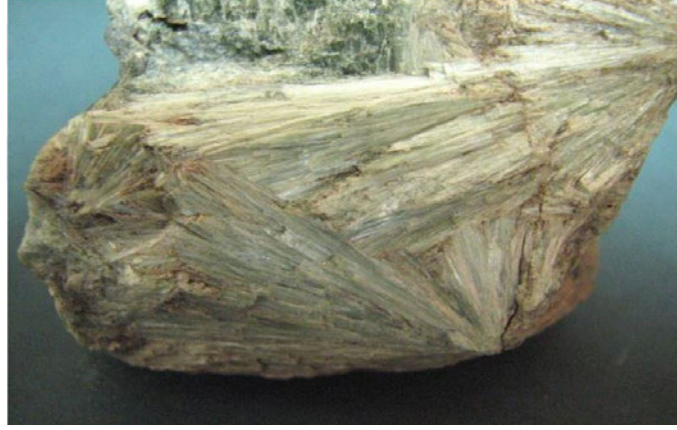
- d) Tremolit (Beyaz) asbest: Kalın uzun ve düz fiber yapıdadır. Genellikle beyaz, şeffaf, gri renktedir. Isıya dayanıklı, güçlü, esnek ve kumaş yapımında kullanılabilen lifli yapıya sahiptir. Boya, çatı kaplama, yalıtım malzemelerinde ve su tesisat malzemelerinin yapımında ve ayrıca talk yumuşaklığı ile bilindiğinden pudra, silgi, tebeşir, kozmetik ürünler ve bazı ilaçların yapımında kullanılmıştır (Aslantaş, 2018).

Resim 1.8 Tremolit Asbest (Aslantaş, 2018).

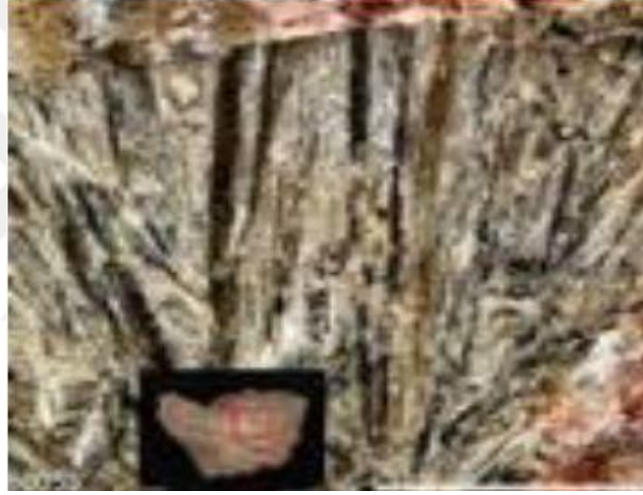
- e) Antofilit asbest: Kahverengi veya kirli beyaz renkte bulunur. Kırılgan liflere sahiptir. Dolgu malzemesi olarak kullanılır (Metin, 2019).

Resim 1.9Antofilit Asbest (Metin, 2019).

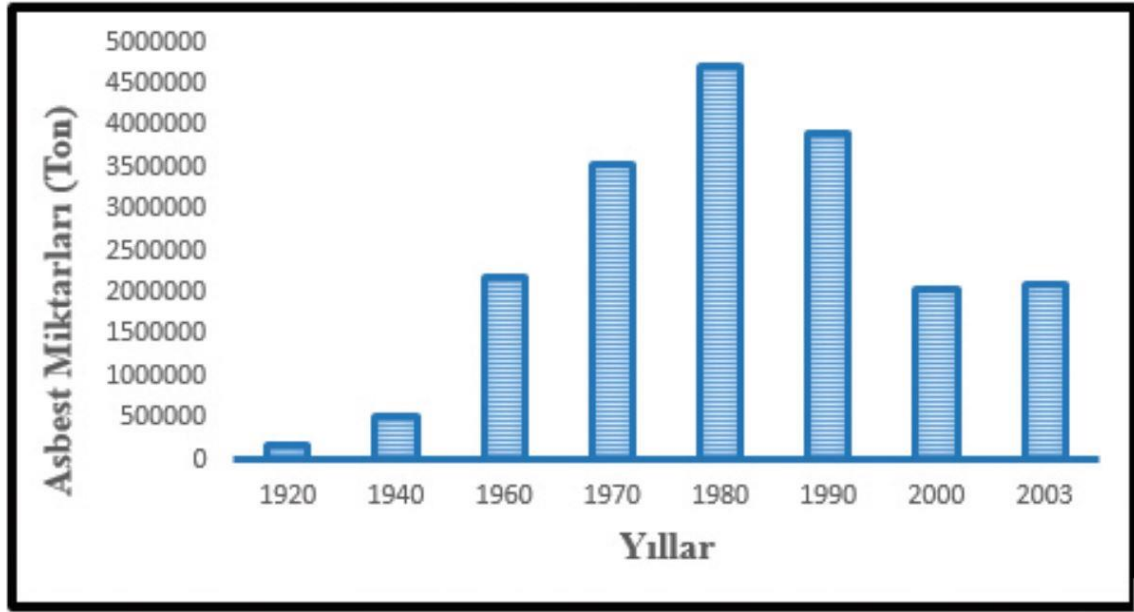
Şekil 2.2 1920-2003 yılları arasında dünya yapılan asbest ticaretine ait veriler (Ercan vd., 2018).

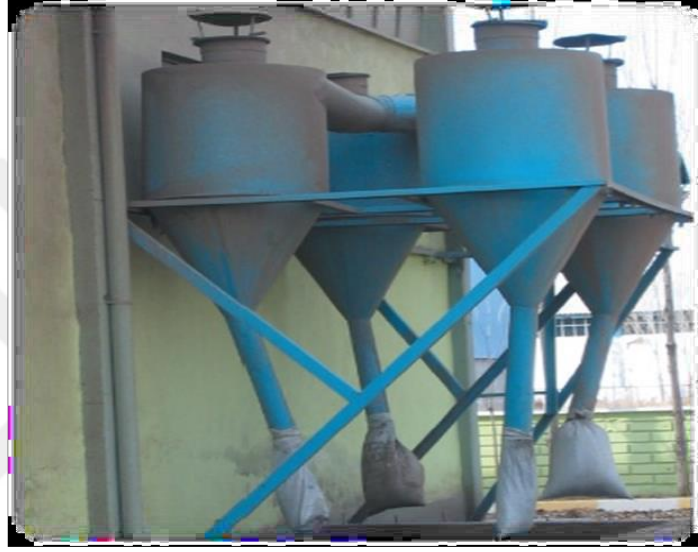
Hazırlanan raporda konu fabrikalarda yapılan incelemeler sonucu asbestli tozu toplaması gereken siloların dış yüzeylerinde, havalandırma sistemi parçalarında bile asbest tozlarının bulunduğu tespit edilmiştir.

Resim 2.1 Toz toplama silolarının yüzeyinde biriken asbest tozu (Arseven, 2005).

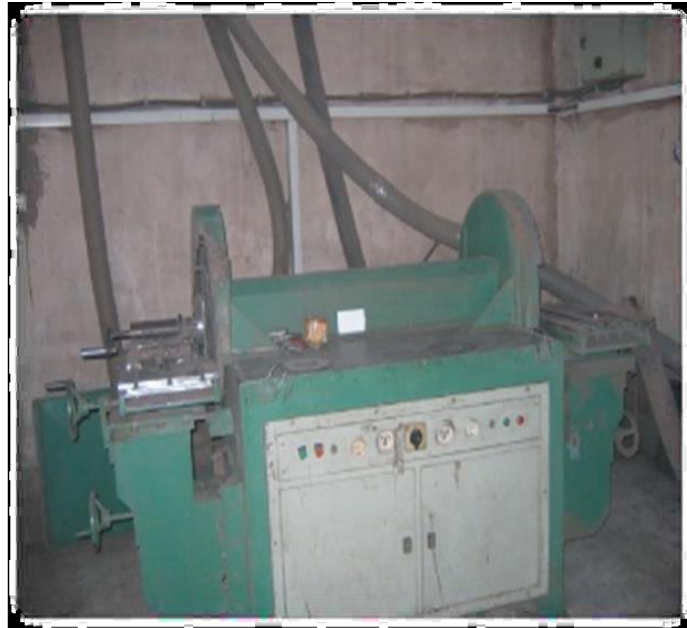
Resim 2.2 Asbest tozu bulunan havalandırma sistemi parçası (Arseven, 2005).

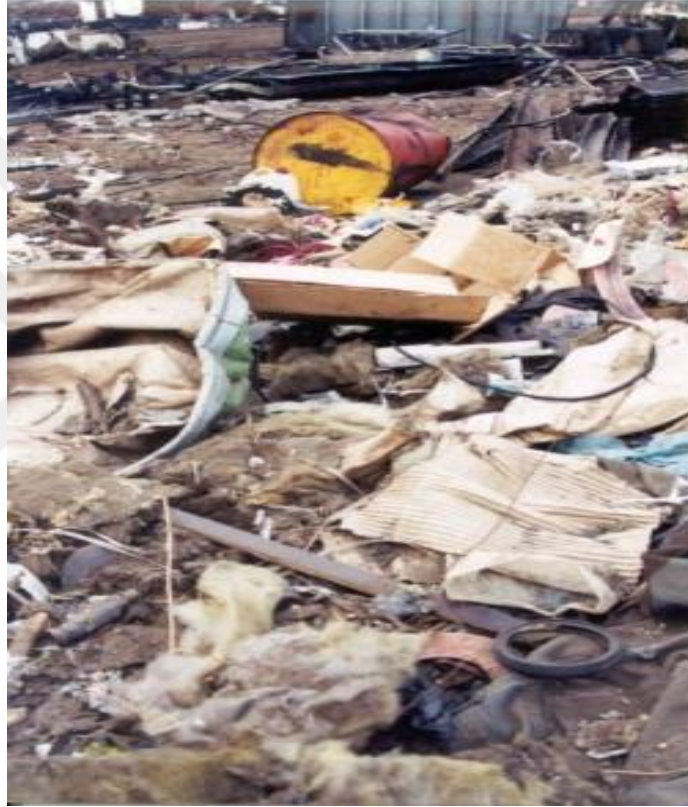
Resim 2.3 İzmir Aliğa tesislerinde asbestli atıklar (Şahan, 2015).

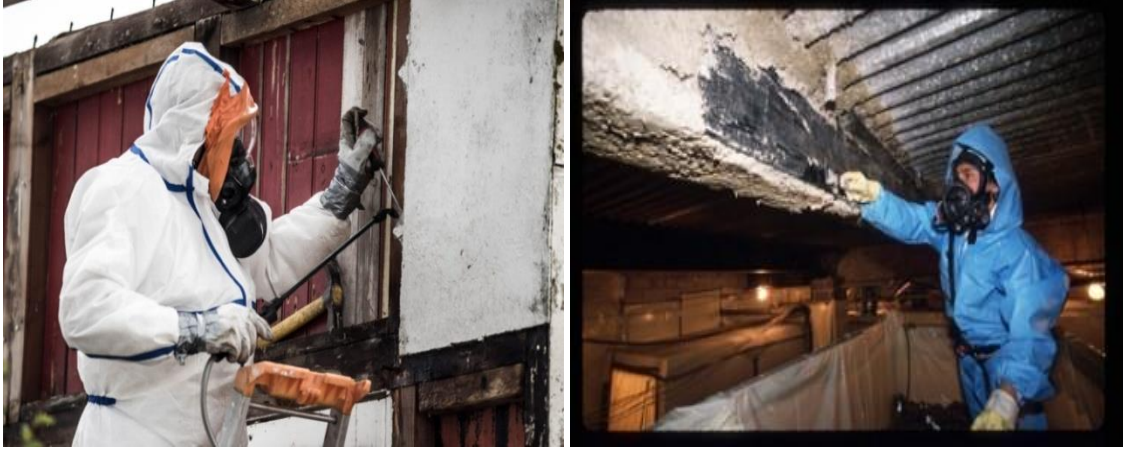
Söküm, yıkım, tadilat, bakım çalışmalarına başlanmadan önce, yapıda asbestli malzeme bulunup bulunmadığı uzman kişilerce belirlenmelidir. Asbestli malzeme varsa hangi tür asbest bulunduğunun tespit edilmesi gerekmektedir. Bunun belirlenmesi için, uzman kişi tarafından, asbest olduğu düşünülen malzemedan numuneler alınır. Alınan numuneler içerisinde asbest bulunup bulunmadığı, varsa hangi asbest çeşidi olduğunu belirlemek amacıyla yetkili laboratuvarlarda analizler yapılır. Numunelerin analizi Polarize Işık Mikroskobu (PLM), Transmisyon Elektron Mikroskobu (TEM), Taramalı Elektron Mikroskobu (SEM) ile yapılabilir. Analiz sonuçlarına göre yapıda asbest tespitinin yapılması durumunda sökümü yapılacak malzemedeki asbestin türüne, miktarına ait bilgiler ile hazırlanan iş planı, işe başlanmadan işyerinin bağlı olduğu Çalışma ve İş Kurumu İl Müdürlüğüne bildirilmelidir (İş Sağlığı ve Güvenliği Genel Müdürlüğü, 2019).

Resim 4.1 Asbestli Numune Alma

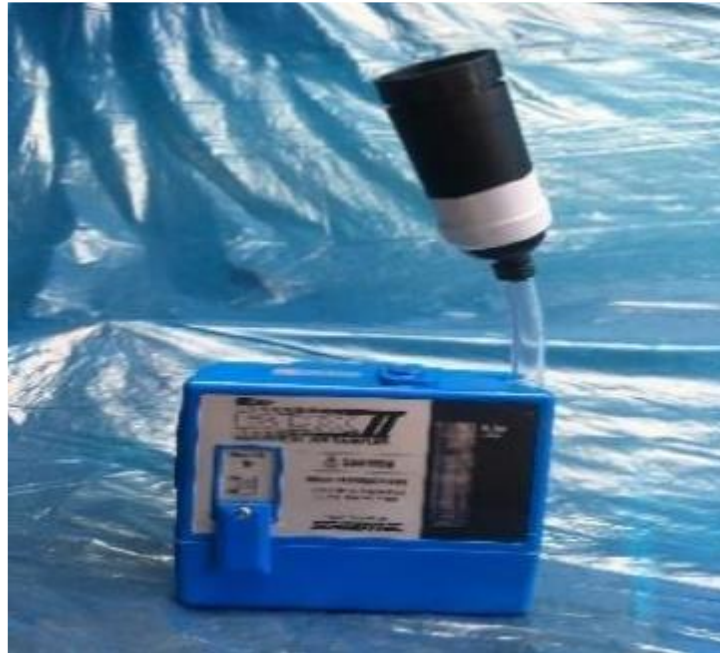
Çalışanın sağlığını korumak amacıyla kişisel maruziyet seviyesini belirlemek için çalışma ortamında ve çalışma sırasında çalışanın solunum düzeyinden hava numunesi alınmalıdır. Alınan numunelerin analizi Faz Kontrast Mikroskobu (PCM), Transmisyon Elektron Mikroskobu (TEM) veya Taramalı Elektron Mikroskobu (SEM) ile yapılmaktadır. Analiz sonucu, çalışanın 8 saatlik çalışma süresi içinde maruz kaldığı lif miktarını (lif/cm³) belirtecek şekilde hesaplama yapılır. Yönetmeliklerimize göre çalışanın kişisel maruziyetini ölçmek için asbest numunesinin alınması ve ölçümlerin yapılması, İş Sağlığı ve Güvenliği Genel Müdürlüğü'nce (İSGGM) yetkilendirilmiş laboratuvarca yapılabilir (İş Sağlığı ve Güvenliği Genel Müdürlüğü, 2019).

Resim 4.2 Hava ölçüm cihazı

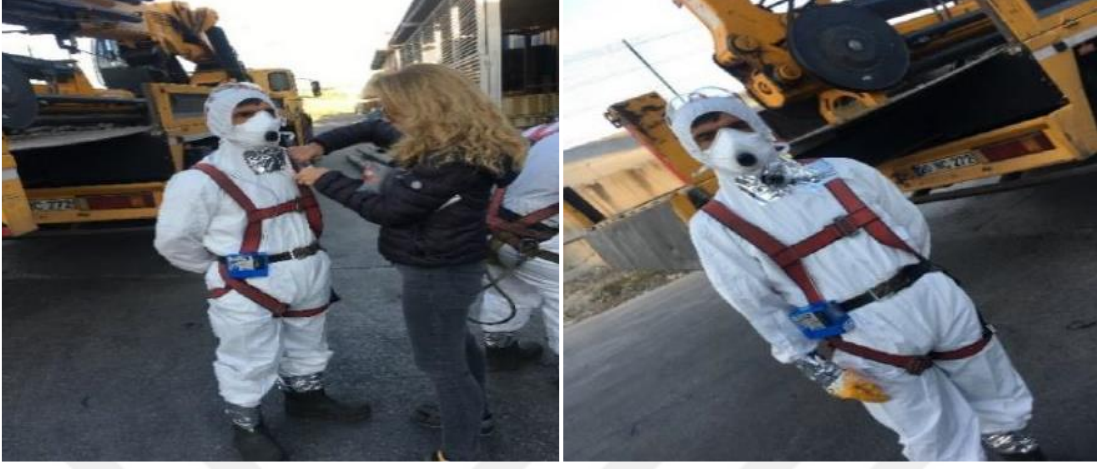
Resim 4.3 Kişisel maruziyet ölçümleri

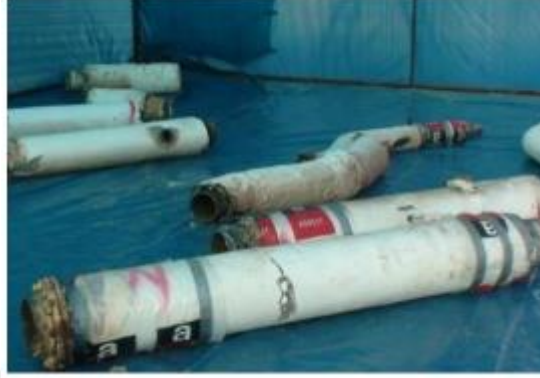
Resim 5.1 Etiketlenmiř Asbestli Malzeme (ř. NC,2022).

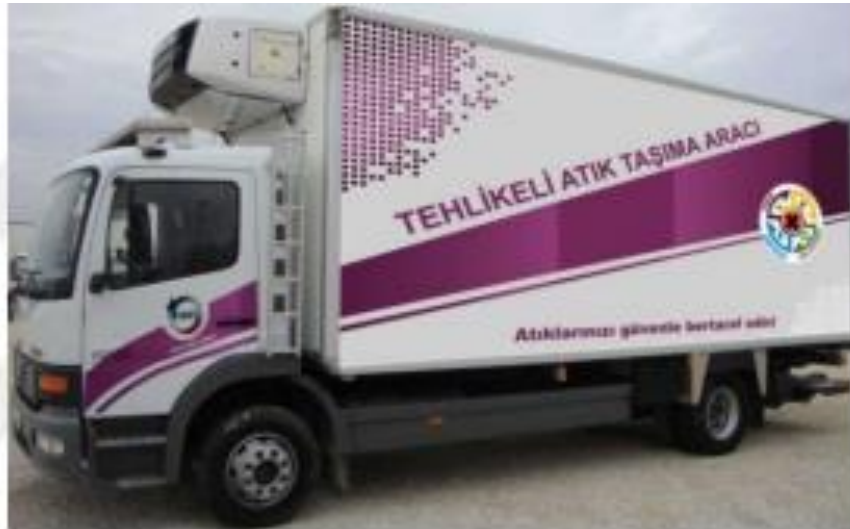
Atıklar uzman ve lisanslı kiři veya kuruluř tarafından belirlenen aralarla atık kod numarasına gre ayrı ayrı sırayla tařınır. Tařıma yapılacak arata atık tařıma formunun bulunması gereklidir.

Resim 5.2 Atık tařıma aracı

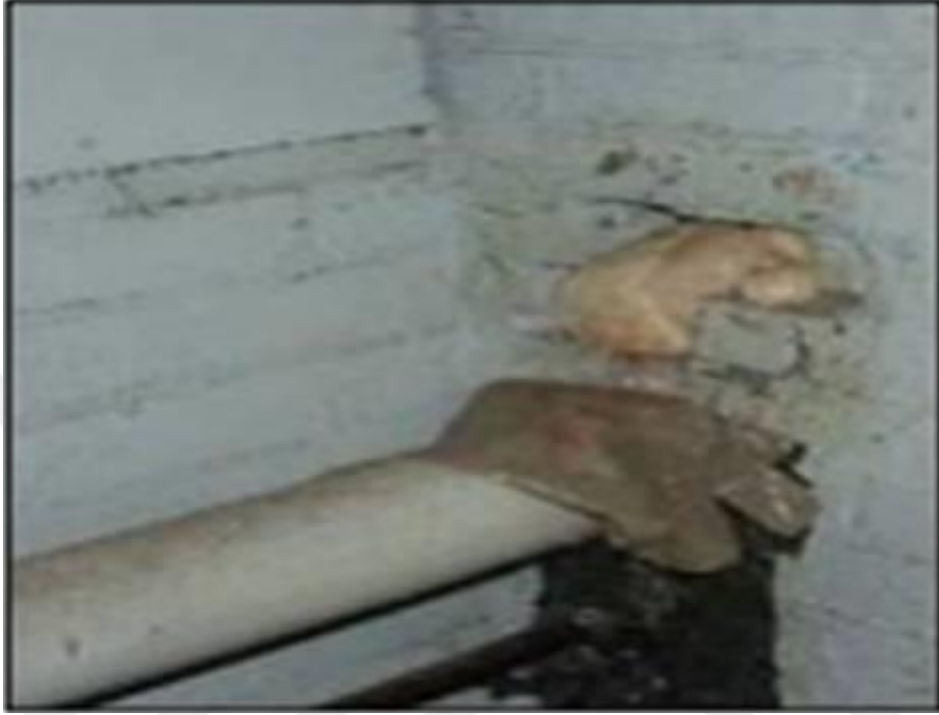
Karantina alanında hava sızdırması olmayacak şekilde yapılmalıdır. Söküme başlanmadan tüm kaçak yerleri tespit edilip kapatılmalıdır. Tüm köşeler, pencere kenarları, kapı kenarları, negatif basınç ünitesinin kenarları vb. hava çıkışına neden olabilecek birleşim yerleri dikkatli

kapatılmalı, düzgünce bantlanmalı veya uygun köpük malzemesi ile kapatılmalıdır. Sızdırmazlık sağlanana kadar sızdırma olan her yer kapatılmalıdır (İş Sağlığı ve Güvenliği Genel Müdürlüğü, 2019).

Resim 6.2 Açık alanların köpikle kapatılması uygulaması (İş Sağlığı ve Güvenliği Genel Müdürlüğü, 2019).

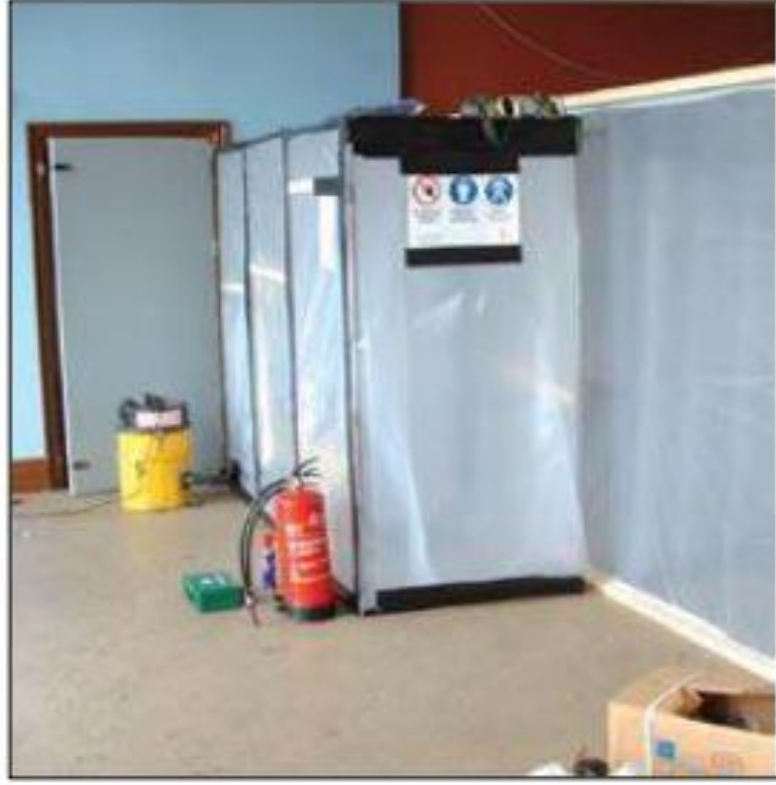
Resim 6.4 Hava Kilidi (İş Sağlığı ve Güvenliği Genel Müdürlüğü, 2019).

Karantina alanlarında en önemli yerler duş kabinleri veya hava kitleleridir. Hava kitlelerinin amacı çalışanların, kullanılan malzemelerin ve oluşan atıkların karantina alanına giriş ve çıkışlarını kontrol altına alarak son güvenlik önleminin alınmasıdır. Hava kitleleri sayesinde karantina alanında girişi ve çıkışlarda ekstra kontrol şansı oluşmaktadır. Hava kitleleri ve atık kabinleri genellikle 1m x 1m alanlı ve 2 m yüksekliğindedir. Boru hattı gibi daha büyük parçaların taşınma durumu varsa karantina alanları ihtiyaca göre daha büyük yapılabilir (İş Sağlığı ve Güvenliği Genel Müdürlüğü, 2019).

Hava kitleleri kabinler arasında geçiş yapılırken asbest tozlarının diğer kabine geçmesini önleyecek şekilde ayarlanmalıdır. Kabinler arası kaplamalar dikey şekilde kesilmelidir. Dikey oluşan bu açıklıklar havanın dışardan içeriye girişini içerdeki havanın dışarı çıkışını engellemek için tam kapatılmalıdır. Hava akışını kontrol altına alıp hava giriş çıkışını engellemek için iç yarığın dış kısmına tahta veya plastik çubuklarla ağırlık konulması gerekmektedir (İş Sağlığı ve Güvenliği Genel Müdürlüğü, 2019).

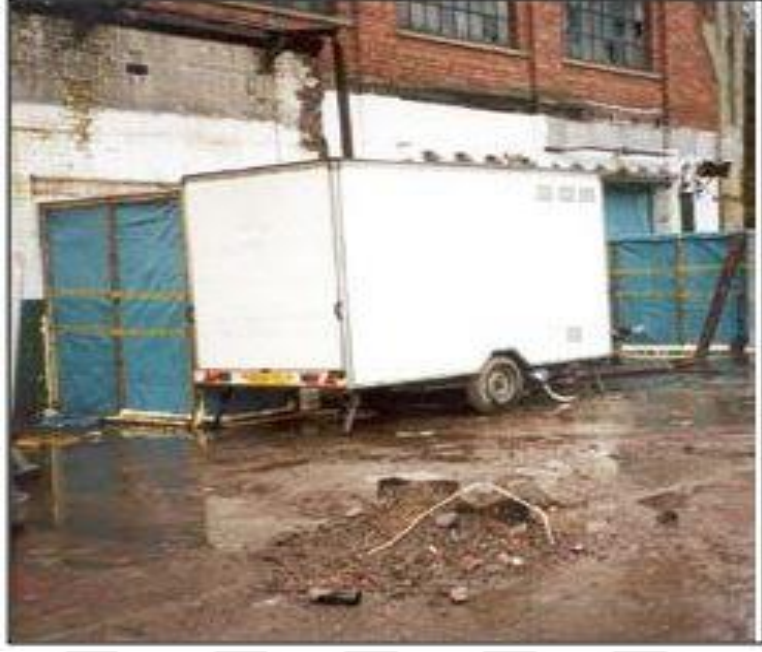
Resim 6.5 Karantina bölgesi duş ünitesi.

Asbest söküm karantina alanında çalışan personelin temizliği için kurulması gereken sistem hijyen ünitesi olarak adlandırılmaktadır. Hijyen ünitesi karantina alanına bitişik yapılmalıdır. Eğer bu mümkün değilse karantina alanı ile hijyen ünitesi arasına hava kitleri kurulmalıdır. Hava kitleri asbest tozunu dışarı çıkarmayacak şekilde hijyen ünitesine bağlanmalıdır.

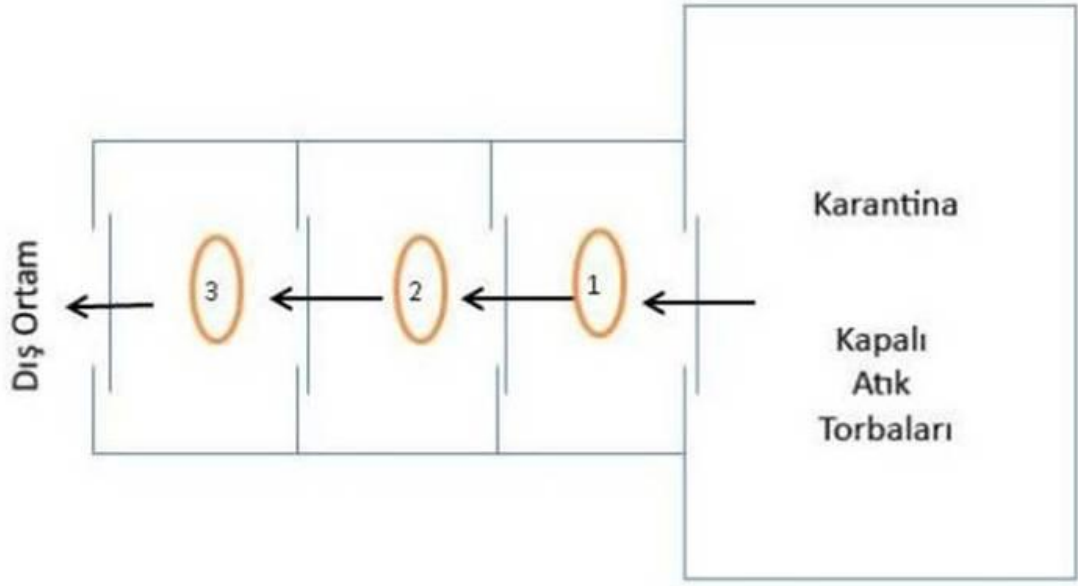
Şekil 6.2 Atık kabini bölümleri.

Asbest sökümü için kurulan karantina alanlarında oluşan atıkların transferinin yapılması için kurulan alanlara atık kabini denilmektedir. Atık kabinleri 3 bölümden oluşmaktadır. Bir numaralı bölümde oluşan atıkların torbalarının dış yüzeyi silinip temizlenir. İki numaralı bölümde ise bir numaralı bölümdeki atık torbası farklı ikinci bir atık torbasına geçirilir. Üç numaralı bölümde ise atıklar geçici olarak bekletilir. Dışarıdan bir görevli personel buradan atık torbasını alır ve geçici atık depolama tesisine ulaştırılmasını sağlar (İş Sağlığı ve Güvenliği Genel Müdürlüğü, 2019).

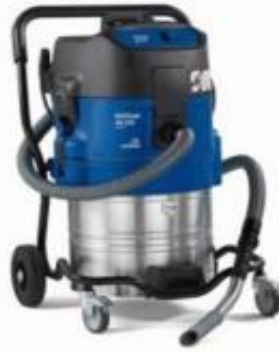
Resim 6.6 Hepa filtreli süpürge (Altıntop,2019).

Asbestli malzemenin söküm işlemi yapılırken etrafa yayılan toz ve küçük parçaların temizlenmesi amacıyla kullanılır. Çalışanların iş kıyafetlerine yapışan parça ve tozların arındırılması amacıyla da H tipi süpürgeler kullanılmaktadır.

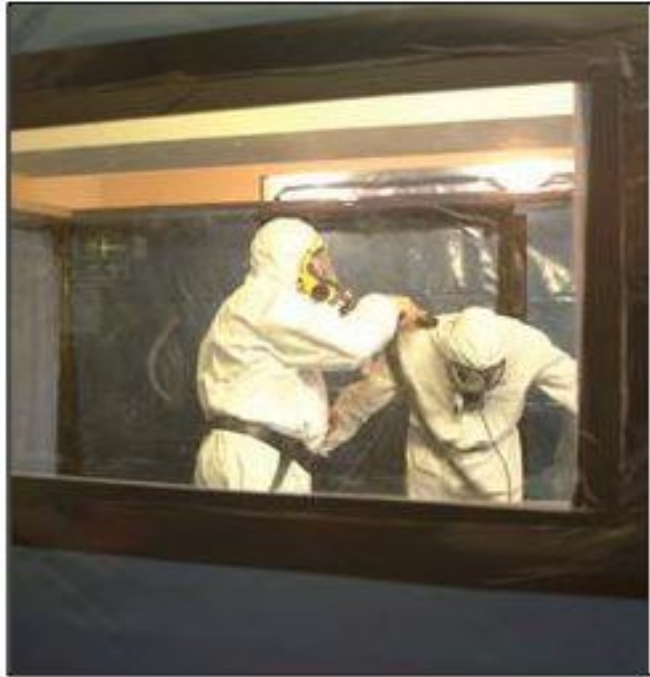
Resim 6.8 Karantina bölgesi gözlem paneli (İş Sağlığı ve Güvenliği Genel Müdürlüğü, 2019).

Asbest söküm uzmanı ve çalışan diğer personelin karantina alanı içine girmesine gerek kalmadan karantina alanı içini görmesi ve dışarıdan gerekli kontrolleri yapabilmesi için kamera vb. görüntüleme panelleri karantina duvarına takılmalıdır. Bu görüntüleme panellerinin sayısı ve yeri karantina boyutuna, yerine bağlı olarak ayarlanmalıdır. Ayrıca karantina sistem duvarlarına şeffaf gözlem panelleri karantina alanı kurulurken kaplamaya yerleştirilmelidir. Paneller hava geçişini engellemek için hava geçirmez bantlarla her iki taraftan da bantlanmalıdır. Bu şeffaf gözlem panelleri aracılığıyla karantina alanı içine girilmeden dışarıdan gözlem yapılabilmektedir (İş Sağlığı ve Güvenliği Genel Müdürlüğü, 2019).

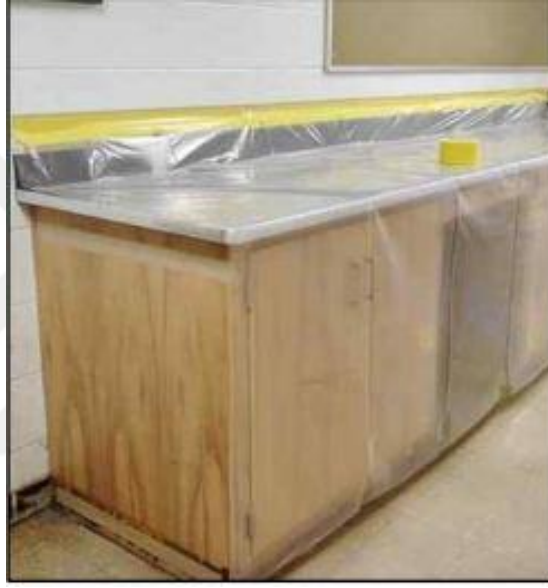
Resim 6.9 Malzemelerin kaplanması (İş Sağlığı ve Güvenliği Genel Müdürlüğü, 2019).

Asbestli malzeme bulunduğu düşünölen yapıda sökümü için oluşturulan karantina alanında söküm işlemlerine başlanmadan önce hijyen ünitesi yerleştirilmelidir. Karantina alanının kurulması sırasında söküm anında kullanılması gereken kişisel koruyucu donanımların seçilmesi gerekmektedir. Sökümü yapılacak malzemenin bulunduğu alan kontrol edilmelidir. Karantina alanı dışına çıkarılabilecek asbest bulunmayan bütün malzemeler belirlenip alandan uzaklaştırılmalıdır. Asbest söküm işlemleri sırasında oluşan tozun temizliğini kolaylaştırmak için karantina dışına çıkarılamayan sabit ve asbest bulunmayan eşyalar koruyucu malzeme ile kaplanmalıdır. Bu sayede asbest bulunmayan eşyalar asbest tozuna maruz kalmamış olur. Ayrıca karantina alanı içinde oluşan asbest tozlarının temizlenmesi de kolaylaşır. (İş Sağlığı ve Güvenliği Genel Müdürlüğü, 2019).

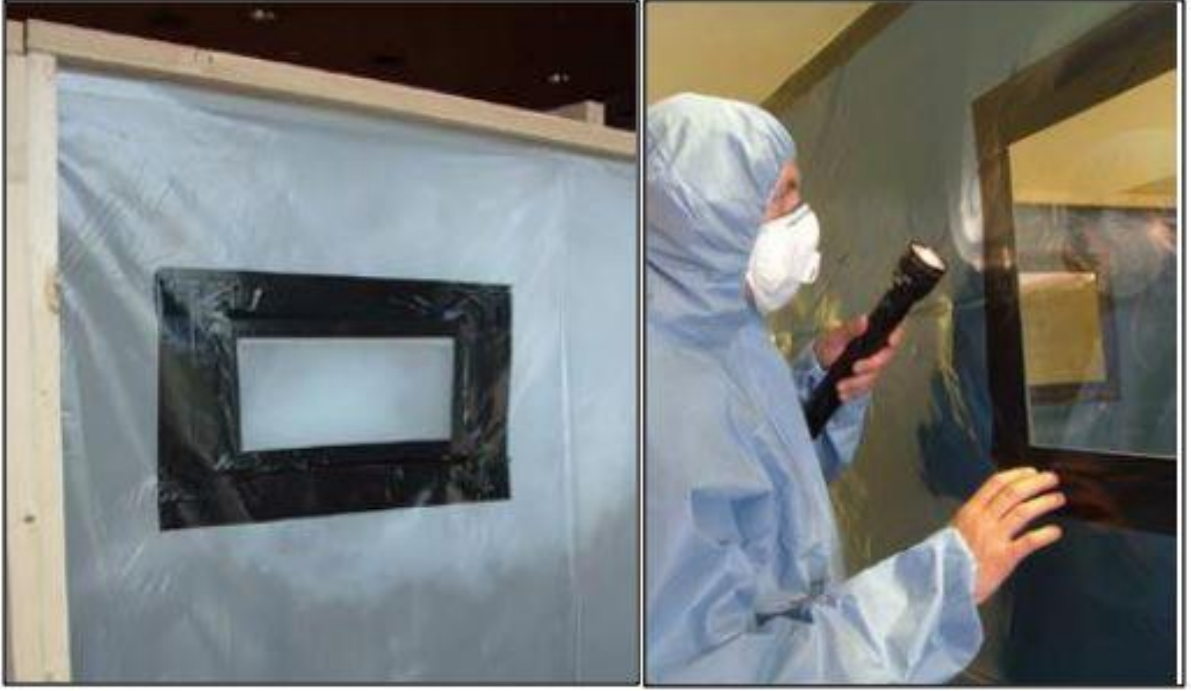
Resim 6.10 Duman testi kontrolü (İş Sağlığı ve Güvenliği Genel Müdürlüğü, 2019).

Karantina alanı içinde söküm işlemlerine başlanmadan negatif basınç ünitesi çalıştırılmadan duman jeneratörü ile karantina alanı içine duman basılır. Karantina alanı içine basılan dumanın alan dışına çıkışı olup olmadığı kontrol edilmelidir. Karantina dışına duman çıkışı olan yerler kapatılarak tekrar kontrol edilmelidir. Karantina alanında tam sızdırmazlık sağlanıncaya kadar kontrol edilmelidir. Bazı durumlarda dumanın dışarıya sızması zaman alabilir. Bu nedenle sızdırmazlık için kesin emin olununcaya kadar beklenmelidir (İş Sağlığı ve Güvenliği Genel Müdürlüğü, 2019).

Büyük kaçaklar kolaylıkla belli olurken ince sızıntılar daha zor belli olacaktır. Bu nedenle küçük sızıntılar için daha uzun süre beklenmelidir. Sızıntı olup olmadığından tam olarak emin olunmalıdır. Çünkü oluşan en ufak bir açıklıktan asbest tozlarının dışarı çıkmasına neden olacaktır. Kaçak dumanı kontrol etmenin en kolay yollarından biri fenerle ışık tutmaktır. Bu sayede en ufak bir sızıntı bile kontrol edilebilmektedir. Herhangi bir sızıntı ile karşılaşıldığında o bölge tekrar bantlanıp kontrol edilmelidir.

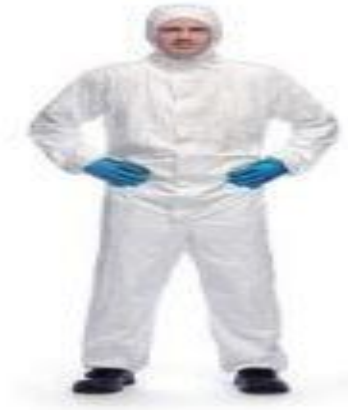
Resim 6.11 Kişisel koruyucu kıyafetler (İş Sağlığı ve Güvenliği Genel Müdürlüğü, 2019).

Koruyucu kıyafetler için statik elektrik oluşmamasını sağlayıcı özelliğe sahip ve partiküllere karşı koruyuculuğu olan tek kullanımlık bütün vücudu koruyan tulumlar alınmalıdır. Kirli alana her girişte yenisi kullanılmalıdır (Donovan vd., 2012). Koruyucu giysiler ile çalışanların kişisel kıyafetleri ayrı ayrı yerlerde muhafaza edilir (Akboğa vd.,2016).

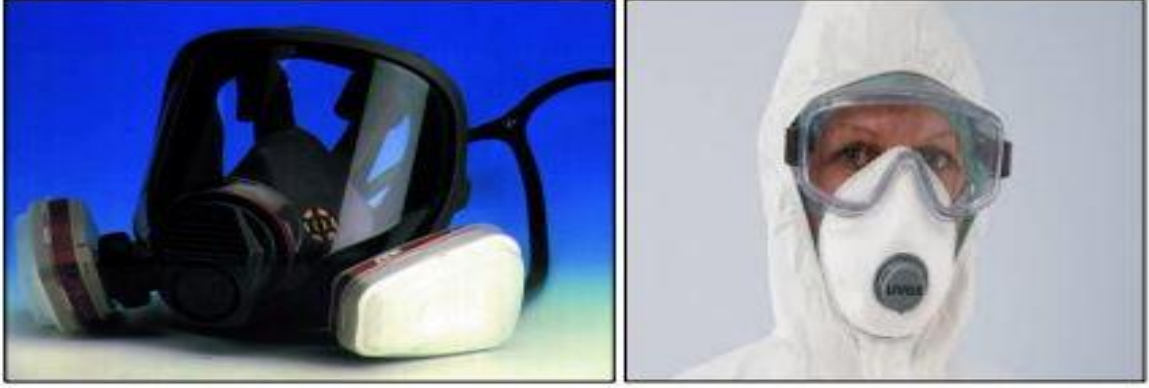
Resim 6.12 Solunum koruyucu maske (İş Sağlığı ve Güvenliği Genel Müdürlüğü, 2019).

Koruyucu maskeler yapılan işte oluşabilecek tehlikeye uygun olan filtre ile donatılmalıdır. Solunum koruyucu maskenin yapılan işe uygunluğu kullanımdan önce test edilmeli ve fiziki ölçülerinin kullanan kişiye uygun olması sağlanmalıdır. Asbestli çalışma risk düzeyine uygun olarak koruyucu maske seçimi aşağıdaki çizelgeye göre yapılmalıdır. Yapılan işe uygun olmayan solunum koruyucu maskeler çok az koruma sağlayacaktır (Altıntop,2019).

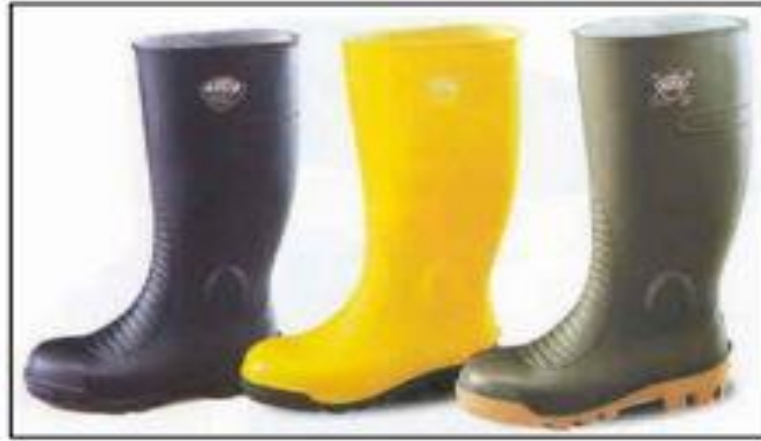
Resim 6.13 Örnek iş ayakkabıları

Bağcısız, tokasız kolayca ayağa geçirilecek şekilde olmalıdır. Kayma riski taşıdığından galoşlardan önce botlar ve çizmeler daha öncelikli olarak tercih edilmelidir. Kullanım sonrası yıkanabilir özellikli botlar ve çizmeler tercih edilebilir (Altıntop,2019).

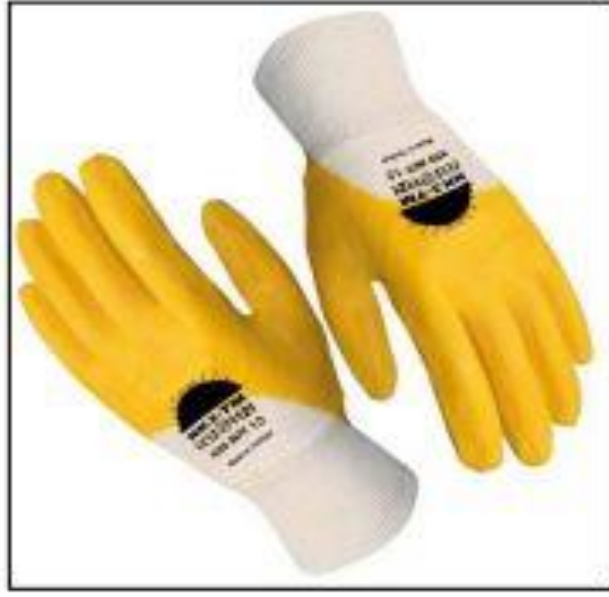
Resim 6.14 İş güvenliği eldiveni

Tek kullanımlık kullan at şeklinde eldiven kullanılmalıdır. Yapılan işe göre dayanımı ve elektrik direnci yüksek ya da kimyasala karşı dayanıklı bir eldiven kullanılmalıdır. Bu eldivenlerin içine ise kavrama kabiliyeti daha yüksek olan ince hijyen eldiveni de kullanılabilir. Asbest söküm işlemi sonrasında çalışan işlem alanını terk ettikten sonra kullanılan eldivenin uygun şekilde mühürlü asbest atık torbasına konulması gerekmektedir. Asbest sökümü yapılan karantina alanına her girişte yeni bir eldiven kullanılmalı ve her çıkışta kullanılan eldiven asbest atık torbasına uygun şekilde konmalıdır (Şahan, 2015).

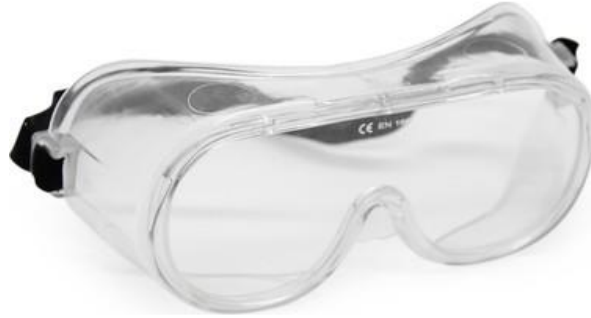
Resim 6.15 İş güvenliği gözlüğü

Asbestli söküm işlerinde çalışanın gözlerini hem asbest tozundan hem de söküm sırasında oluşabilecek küçük parçalardan korumak için iş güvenliği gözlükleri kullanılmalıdır (Şahan, 2015).

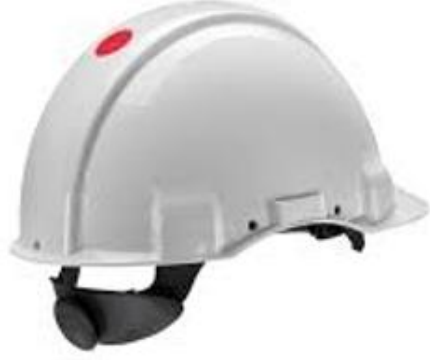
Resim 6.16 Bař koruyucu (Baret)

Asbestli skm ve yıkım iřlemleri sırasında alıřma alanında oluřabilecek iř kazalarının nne gemek ve bař yaralanmalarını nlemek iin bař koruyucusu kullanılmalıdır. Yksekte skm alıřmaları yapılacaksa dřme ve kazaları nlemek iin emniyet kemeri takılmalıdır (Altıntop,2019).

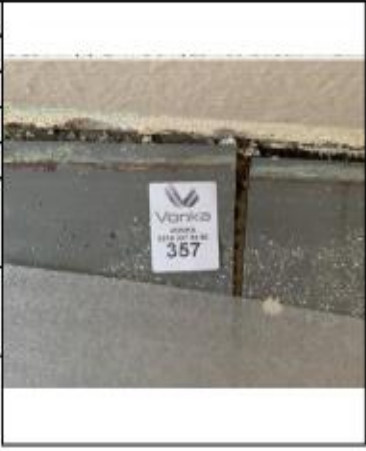
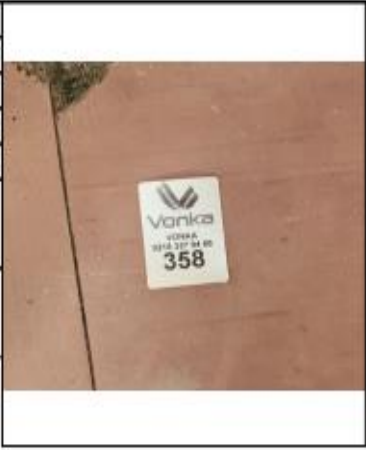
Resim 9.5 Risk değerlendirme sonuçları

Rapor içerisinde resim 9.4'te örnek olarak gösterildiği gibi risk değerlendirme kontrol formu hazırlanmıştır. Bu forma göre asbestli olduğu tespit edilen numunelere puan verilerek malzemenin risk analizi yapılmalıdır. Yapılan risk analizi sonuçları resim 9.5'te gösterildiği gibi düzenlenmektedir.

Malzeme Türü	3
	Hasar Durumu	1
	Yüzey Kaplama	2
	Asbest Türü	2
	Sonuç:Tremolit	
Toplam Risk		8

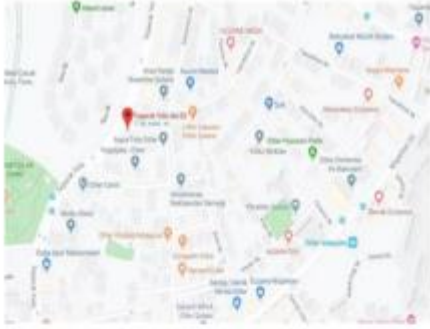
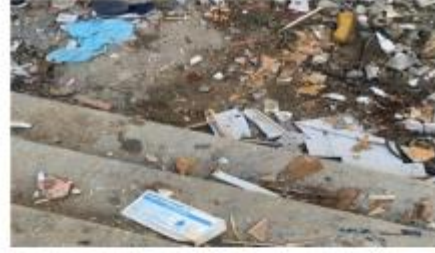
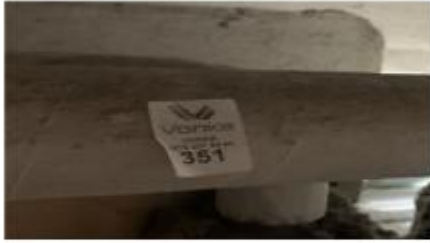
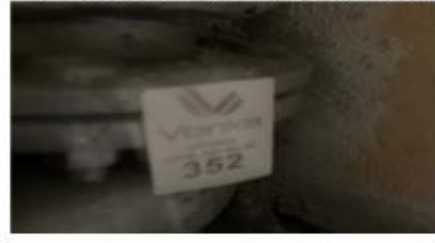
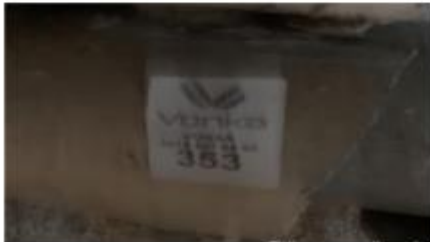
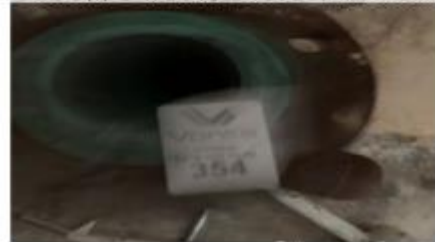
Resim 9.6 Numune alınan malzemelere ait görseller

Rapor içeriğinde numune alınan malzemelerin görselleri resim 9.6'daki gibi gösterilmektedir.

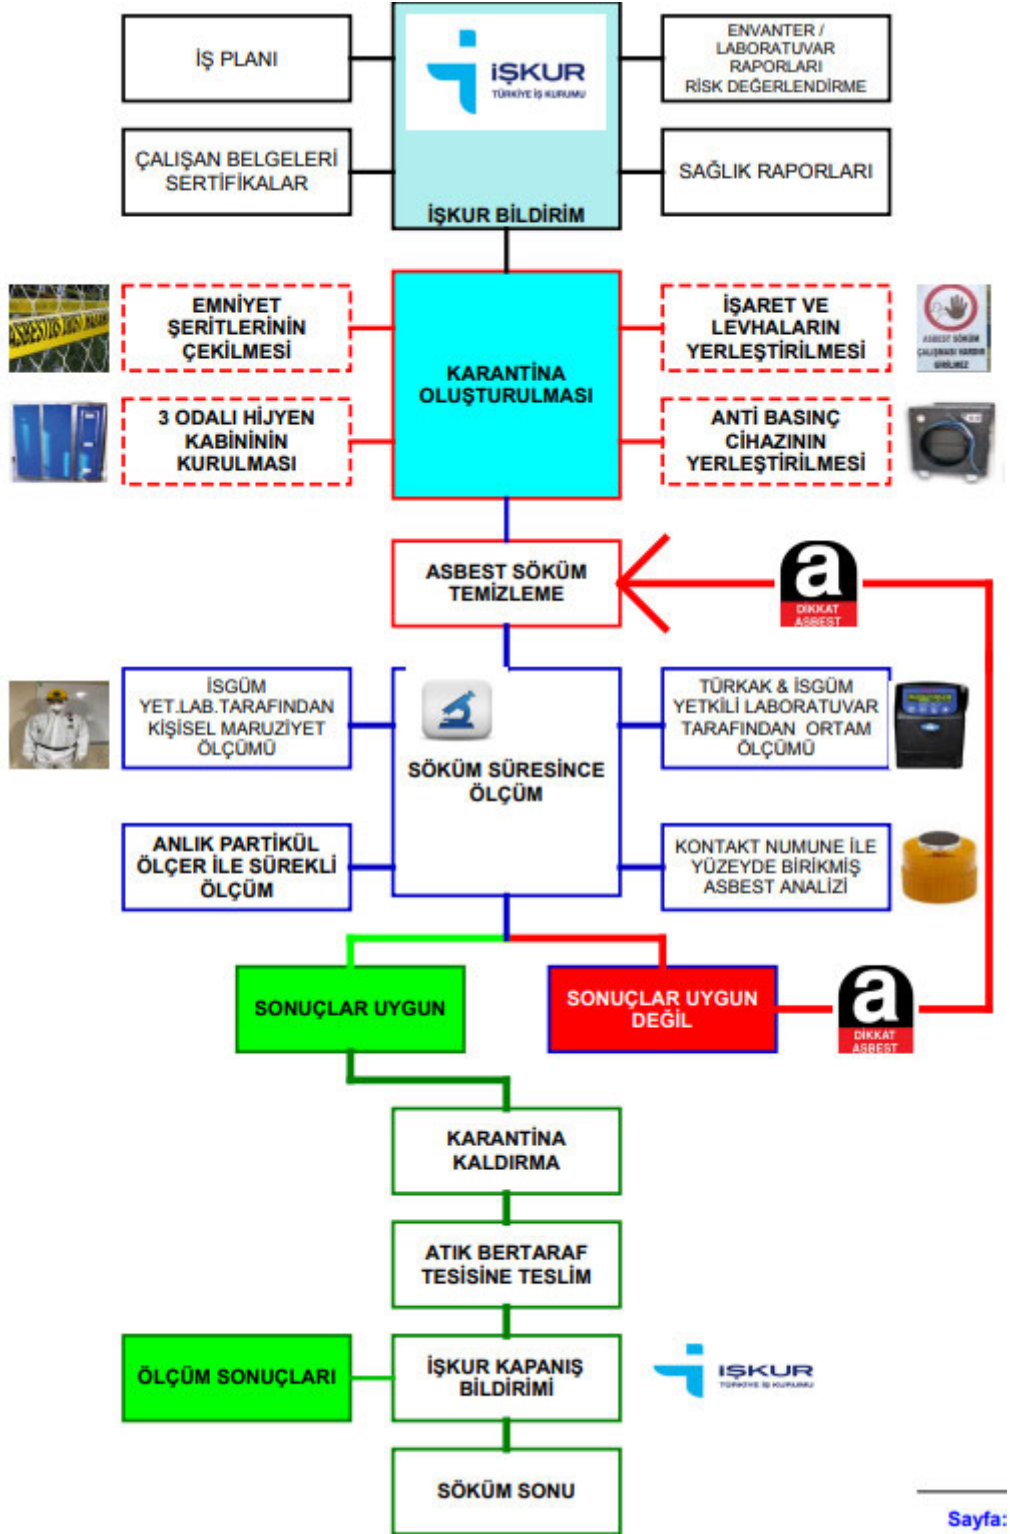
Şekil 9.1 İş akış şeması

Raporlarda iş akış şeması şekil 9.1'deki gibi belirlenmiş ve tüm işlemler iş akış şemasına uygun olarak sırayla yapılmıştır.

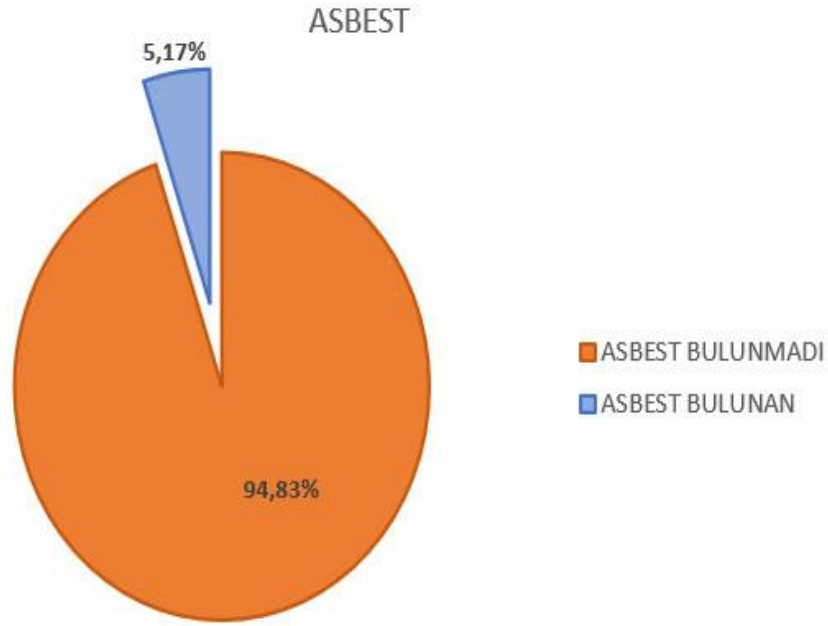
Şekil 9.2 Asbest bulunan numuneler

Bu çalışma kapsamında incelenen toplam 16597 yapıdan alınan 25396 adet numuneye ait asbest envanter raporuna göre 1312 adet numunede asbeste rastlanmıştır. Buda yaklaşık olarak tüm numunelerin %5.17'sinde asbest saptandığını göstermektedir.

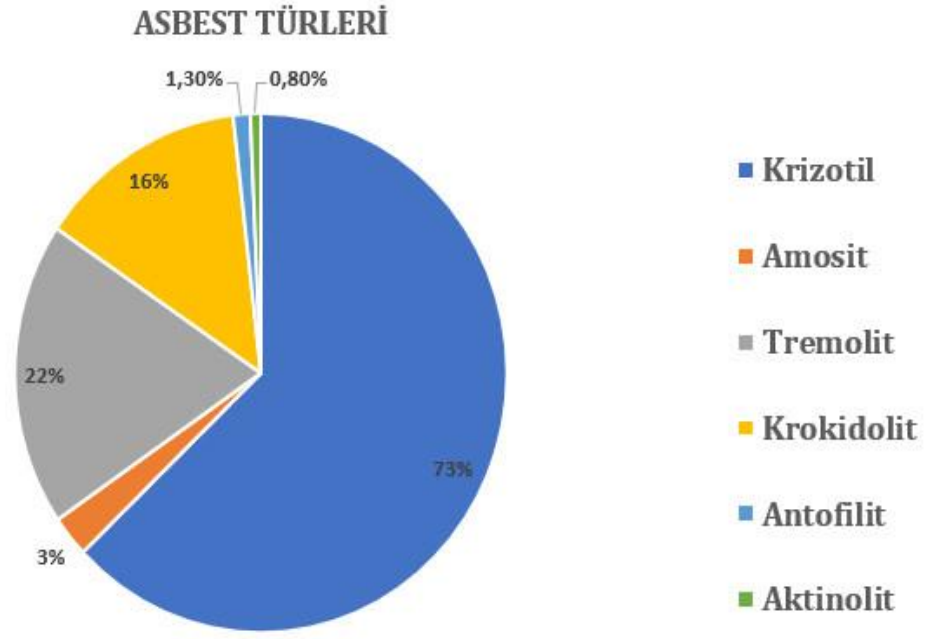
Şekil 9.3 Asbest türleri yüzdesi

1312 adet asbestli numunenin %73'ünde Kriozil türünde asbest bulunmaktadır. %22'sinde Tremolit asbest, %1,3'ünde Antofilit asbest, %3'ünde Amosit asbest, %16'sında Krokidolit asbest ve %0.8'inde Aktinolit asbest bulunmaktadır.

Dünyada çıkarılan asbest türlerinin yaklaşık %95'i kriozil asbesttir. Çalışmamızda incelenen test sonuçlarında da %73 oranla en fazla görülen asbest türü kriozil asbesttir.

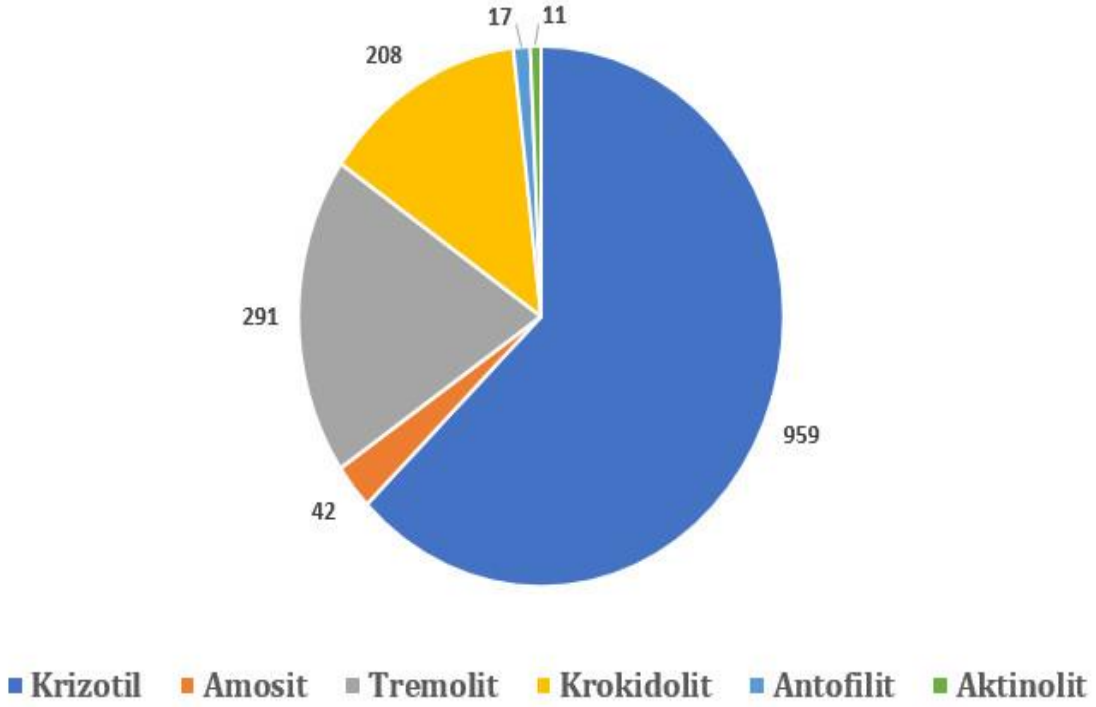
Şekil 9.4 Asbest türleri

1312 adet asbestli numuneden 959 adetinde Krizotil Asbest, 42 adetinde Amosit asbest, 291 tanesinde Tremolit asbest, 208 tanesinde Krokidolit asbest, 17 tanesinde Antofilit asbest ve 11 tanesinde Aktinolit asbest rastlanmıştır. Bazı numunelerde birden fazla asbest türünün varlığı tespit edilmiştir.

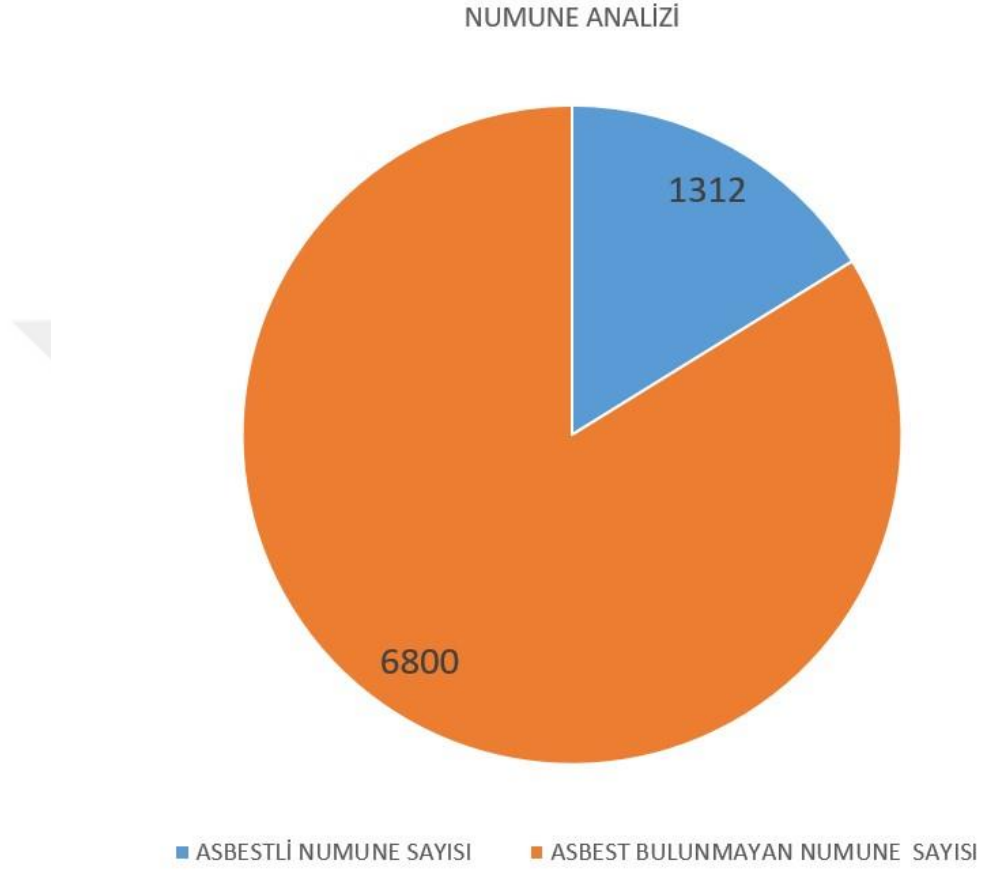
Şekil 9.5 Asbest bulunan yapılardan alınan numune analizleri

Asebest envanter raporlarında yapılan inceleme sonucuna göre asbest bulunduğu tespit edilen 466 adet yapıdan alınan numune sayıları ve bu numunelerden asbest bulunanların sayıları Ek-3'te listelenmiştir. Toplam alınan 8112 adet numuneden 1312 tanesinde asbest bulunmaktadır. 6800 adet numunede asbeste rastlanmamıştır.
